JOHANNESBERG

Kulturhistorisk utredning av
fd anstalt för förståndshandikappade i Mariestad

Bebyggelsehistorisk rapport 2003:39

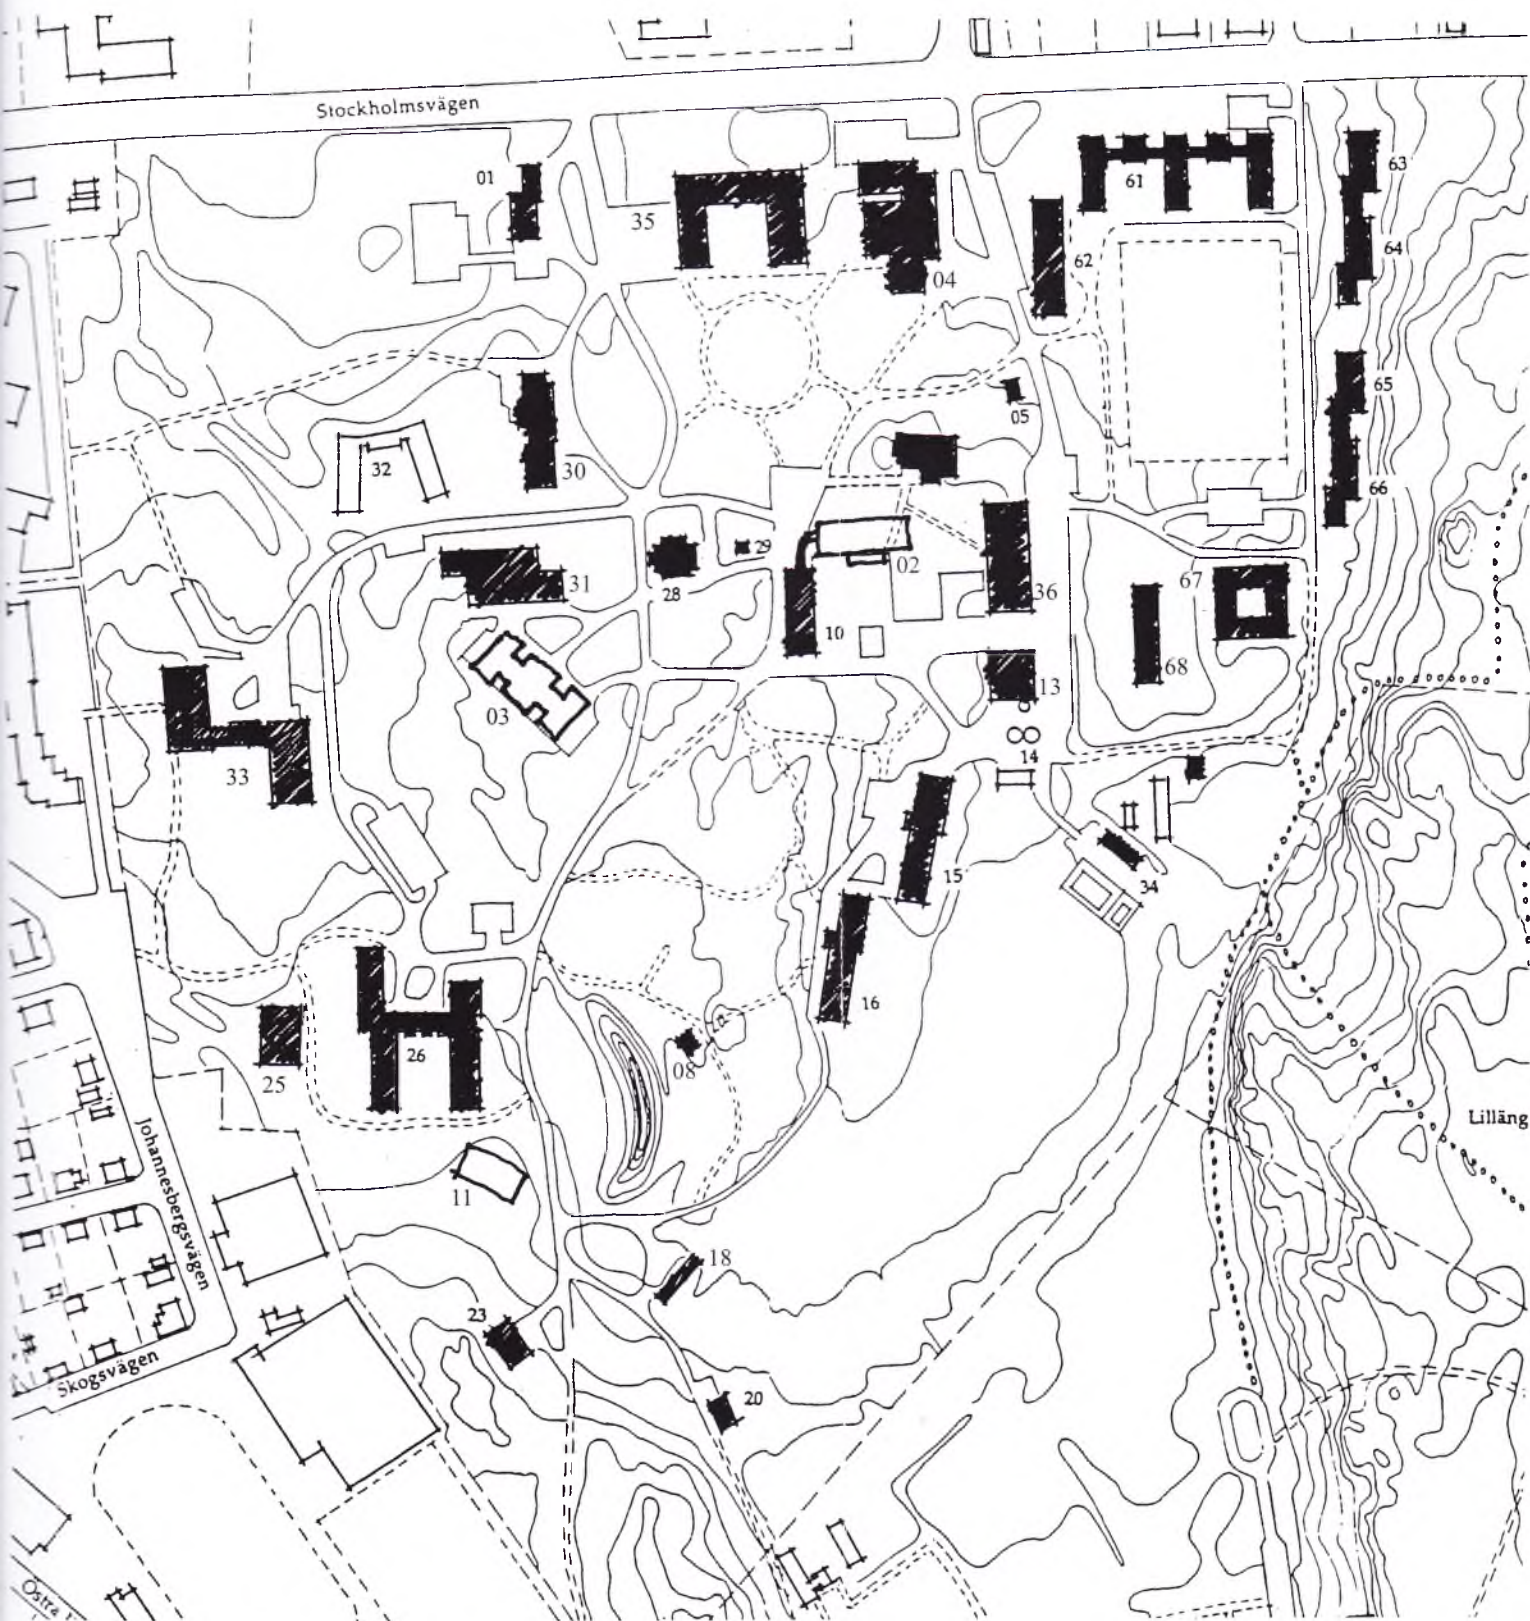
Bilaga 2. Johannesbergs bebyggelse i dag

- Befintlig byggnad 2003
- Försvunna byggnader 2003

Dagens Johannesberg ger vid en hastig blick ett splittrat och delvis öde inryck. Flera byggnader står tomma och riskerar att rivas eller genomgå omfattande ombyggnader. Skrapar man på ytan framkommer dock en bebyggelse med genomgående såväl estetiska ambitioner som genomtänkt funktionell utformning utifrån byggnadens syfte samt en väl uttänkt bebyggelsestruktur. (Se bilaga 2.)
